CONSOLIDAMENTO STATICO CASE PAROLINI

PROGETTO DI FATTIBILITA' TECNICA ED ECONOMICA

Relazione tecnico-illustrativa

Cod. Elab.: 01.SF.R.REL.01

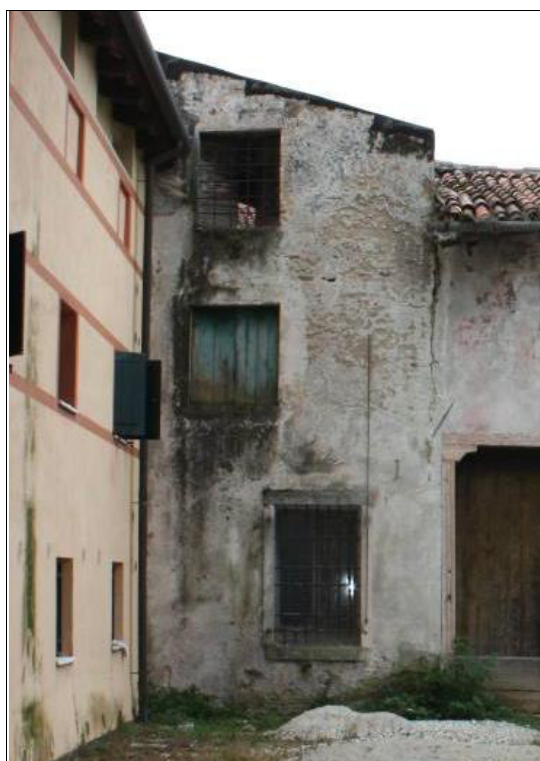
Blocco C visto dai Giardini Parolini.

Anche le coperture, costituite da una struttura in legno (travi e capriate) e manto in coppi posti su tavole in cotto presentano condizioni complessivamente mediocri e meritevoli di profonda manutenzione. La copertura dell'ala sud è totalmente crollata.

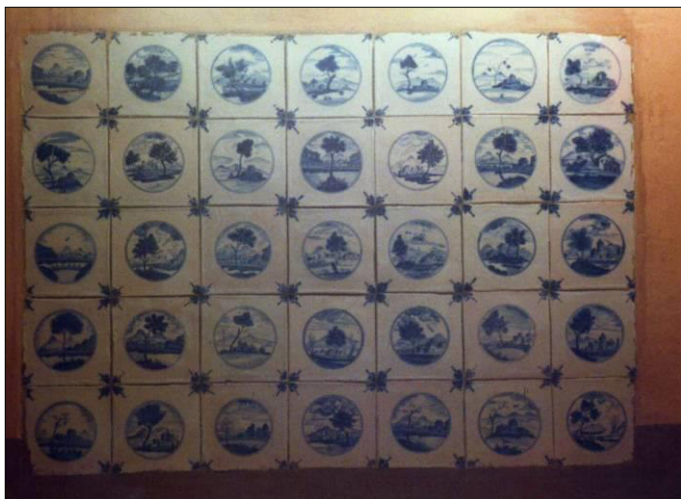
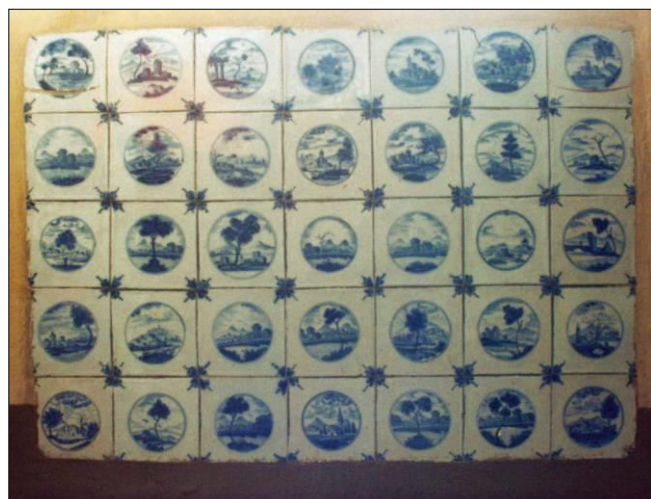
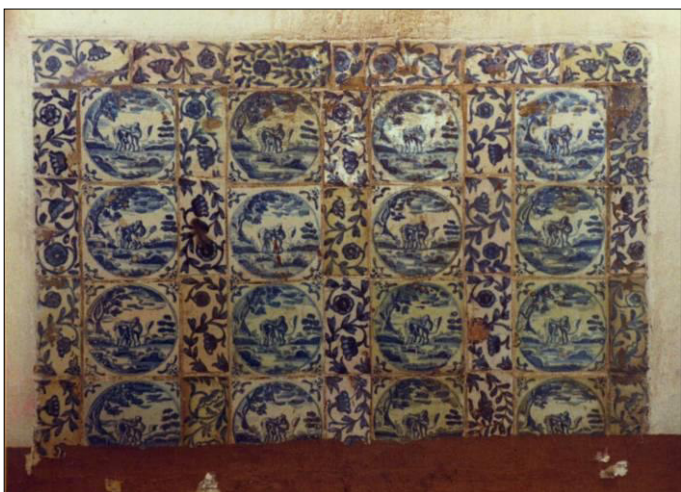
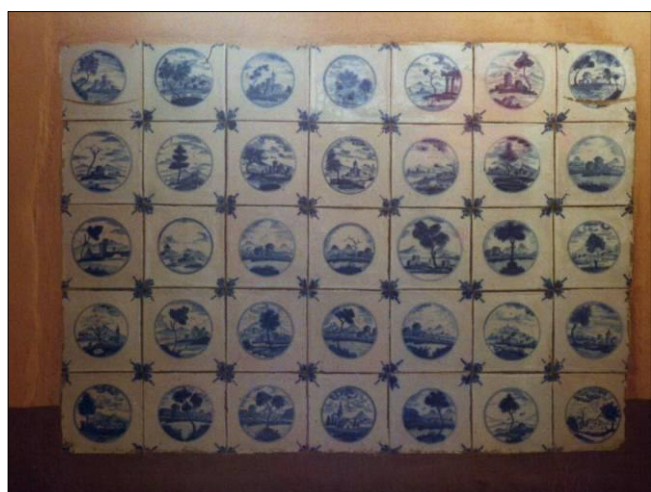
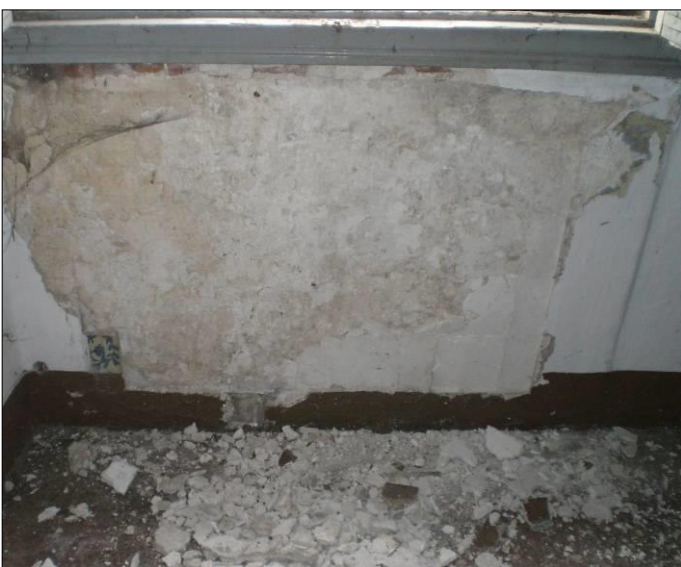
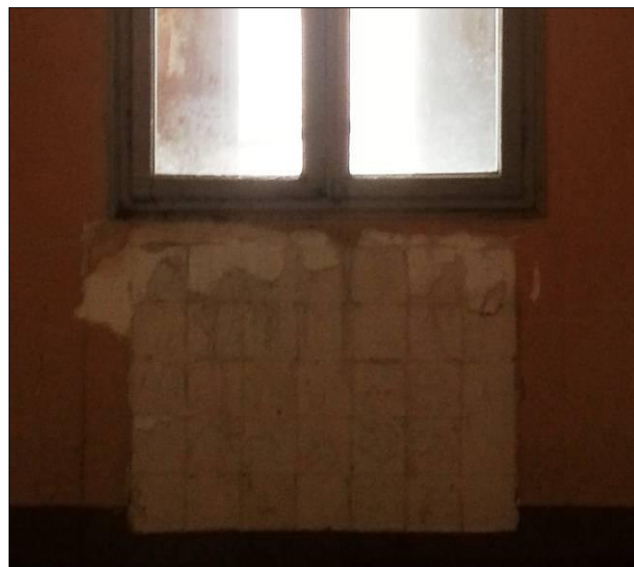
Purtroppo, a seguito furti e danneggiamenti al fabbricato, sono state rimosse le porte interne del piano nobile e staccati, senza cura alcuna, tutte le formelle dipinte. Dopo le verifiche delle forze dell'ordine sono stati recuperati i serramenti interni in legno di noce, ma non le ceramiche; di queste rimangono pochi frammenti abbandonati sul posto perché troppo danneggiati.

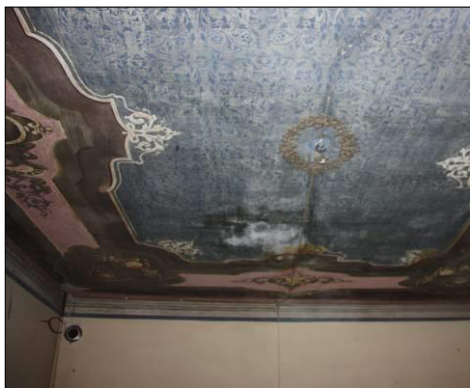
Nella sala principale del primo piano rimane, danneggiato dal tempo, il soffitto dipinto, che verrà mantenuto nella messa in sicurezza del solaio soprastante.

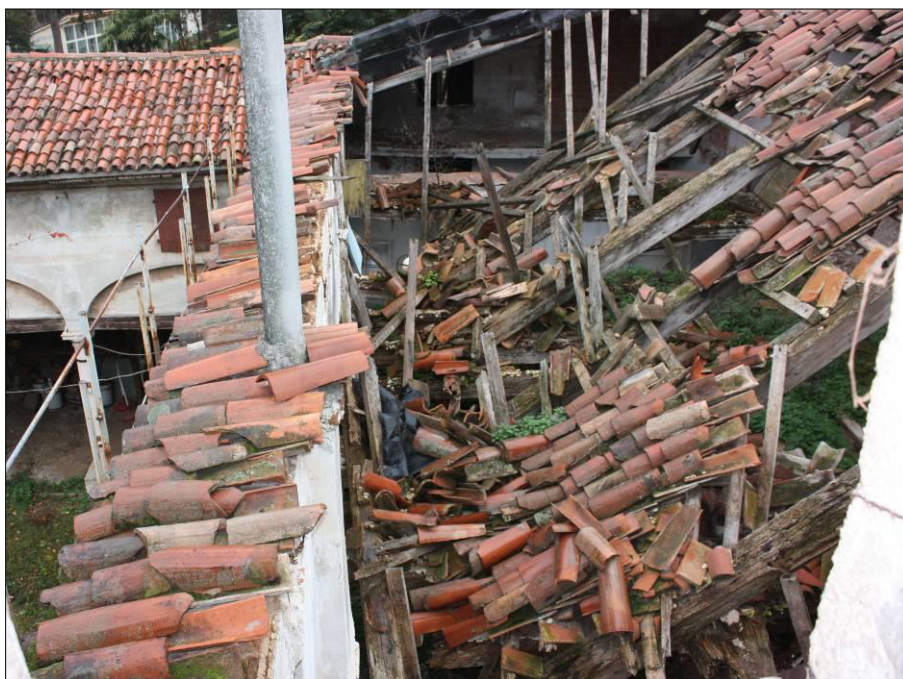
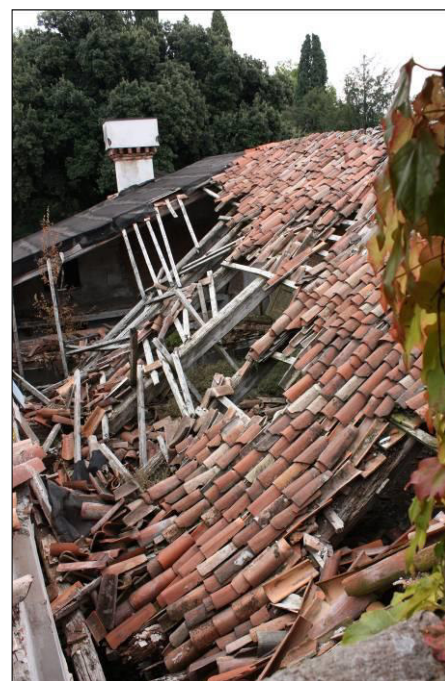
L'edificio dell'ala sud, ad una sola falda, aveva struttura composta da puntoni in legno di notevoli dimensioni, con moraletti di sostegno delle tavelle in cotto e manto in coppi, struttura rovinata sui piani sottostanti portando con sé anche il solaio del primo piano. La facciata che da sul cortile interno rimane in essere solo grazie ai ponteggi approntati anni addietro, mentre il lato sud permane in buone condizioni in quanto ripreso in occasione della ristrutturazione dell'edificio contiguo (a sud).

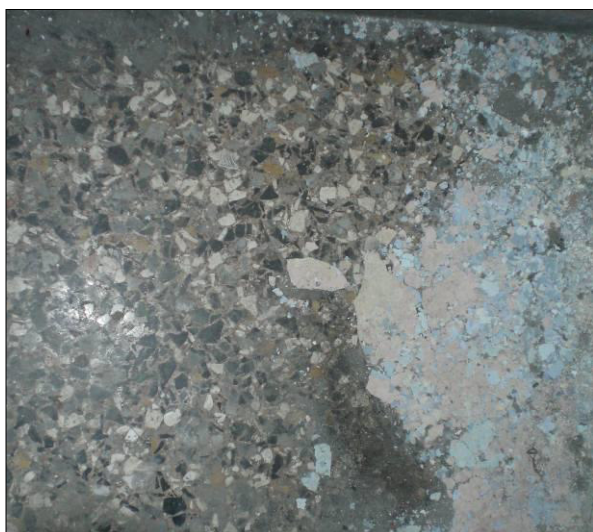
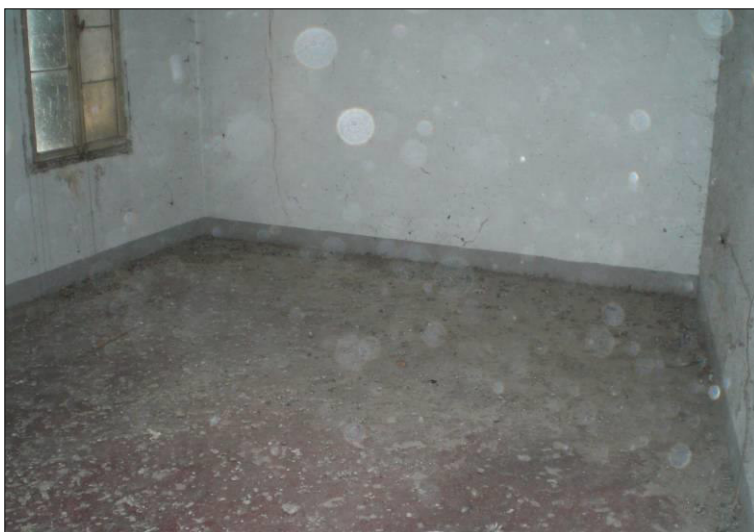
Ai piani superiori troviamo invece veneziana mista a “pastellone” rosso con variazioni di cromia; le condizioni di tali pavimentazioni sono pessime, soprattutto a causa del tavolato sottostante.

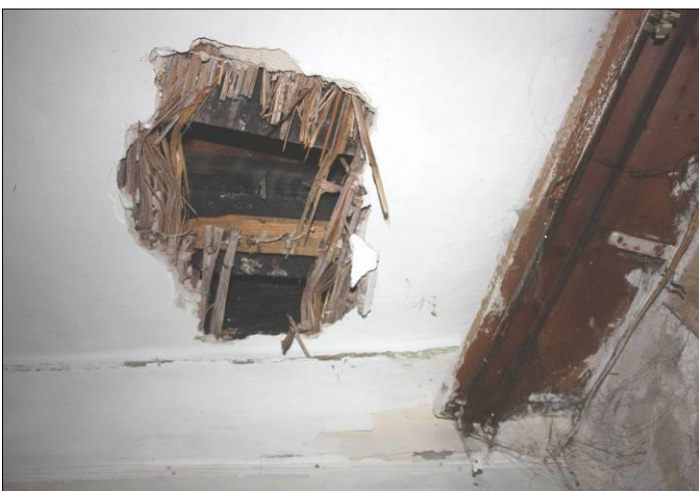
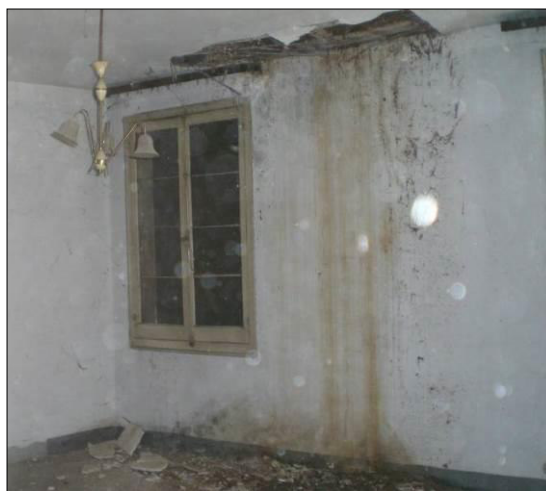
In altro un assaggio fatto al solaio del 1° piano, a destra quello del sottotetto in condizioni pessime.

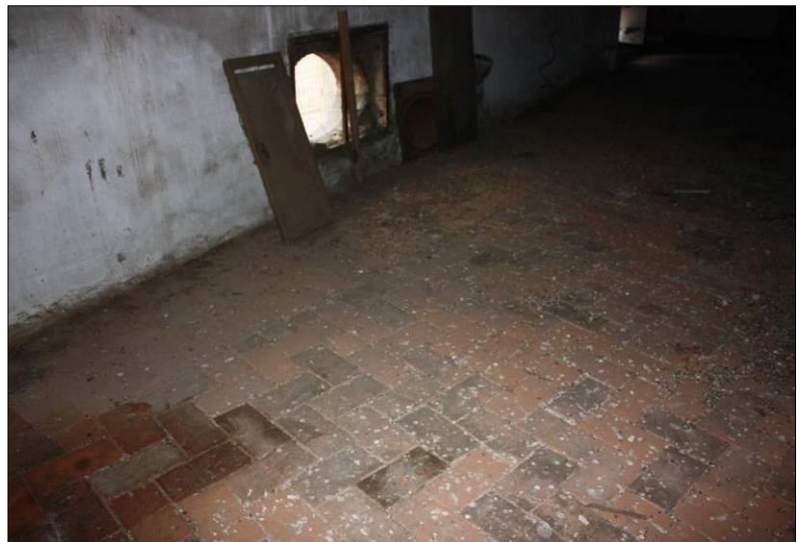
A destra si può vedere una porzione di solaio del corpo sud (blocco C) ancora in essere, prima dell'ultimo crollo.
