CONSOLIDAMENTO STATICO CASE PAROLINI

PROGETTO DI FATTIBILITA' TECNICA ED ECONOMICA

Relazione tecnico-illustrativa

Cod. Elab.: 01.SF.R.REL.01

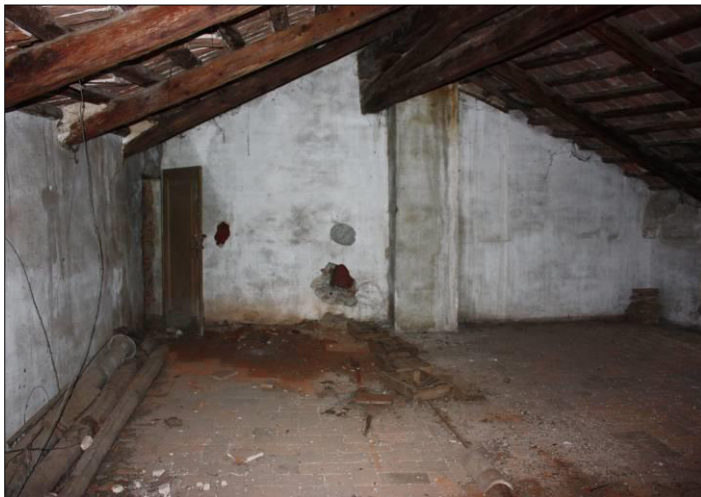
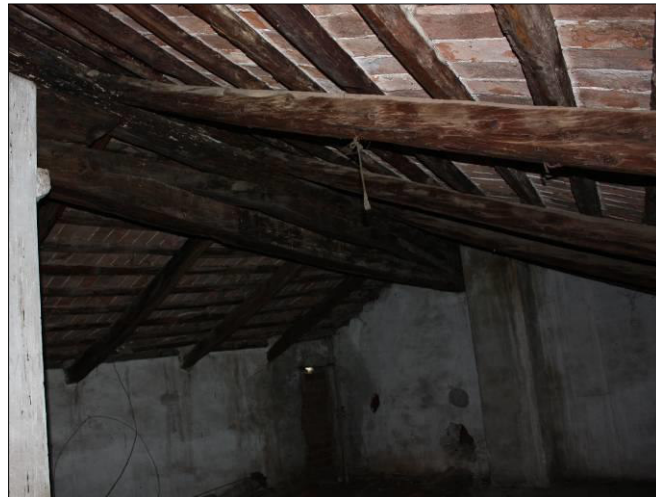
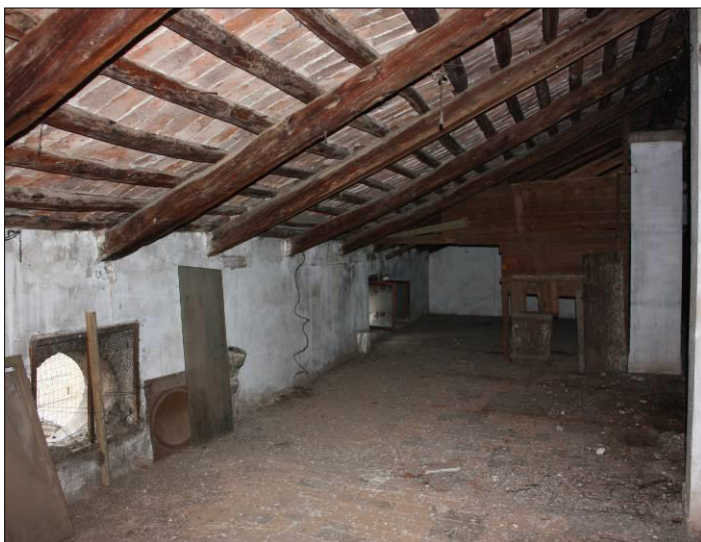
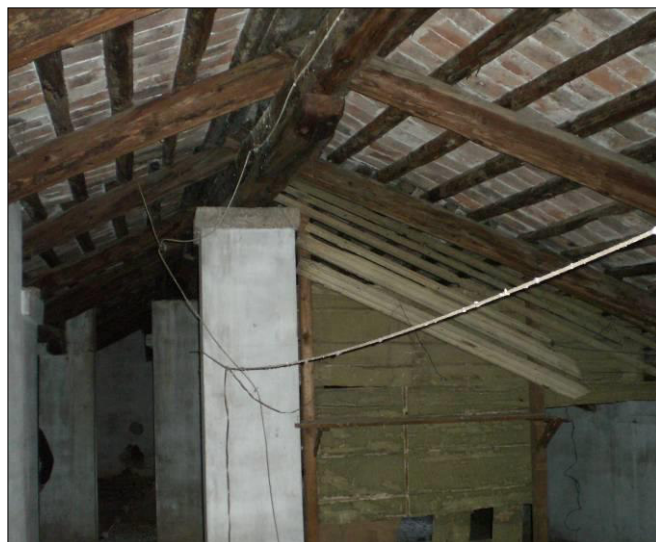
L'edificio dell'ala sud, ad una sola falda, aveva struttura composta da puntoni in legno di notevoli dimensioni, con moraletti di sostegno delle tavelle in cotto e manto in coppi, struttura rovinata sui piani sottostanti portando con sé anche il solaio del primo piano. La facciata che da sul cortile interno rimane in essere solo grazie ai ponteggi approntati anni addietro, mentre il lato sud permane in buone condizioni in quanto ripreso in occasione della ristrutturazione dell'edificio contiguo (a sud).

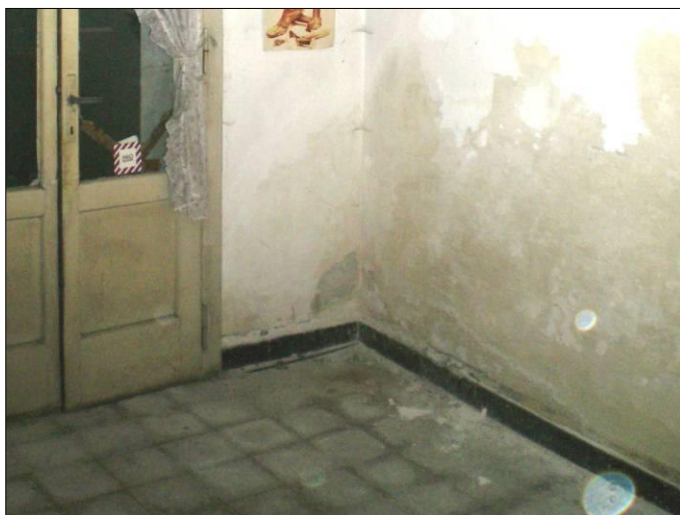
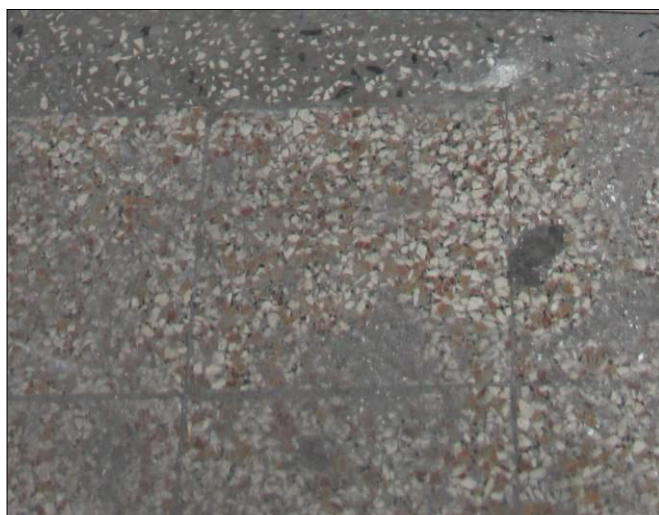
Nell'unità edilizia A le pavimentazioni sono state riprese in momenti diversi; in particolare al piano terra troviamo piastrelle 20x20 in graniglia risalenti al dopoguerra.

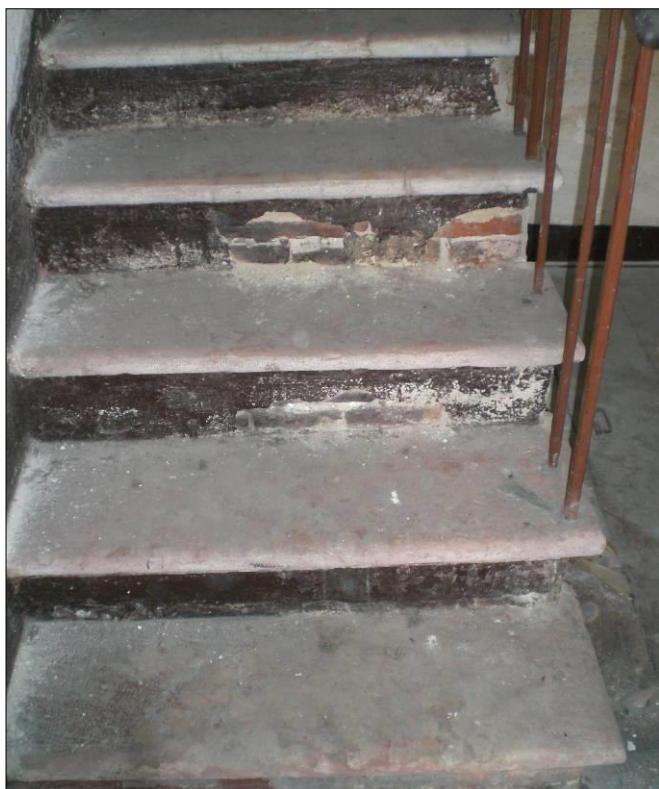
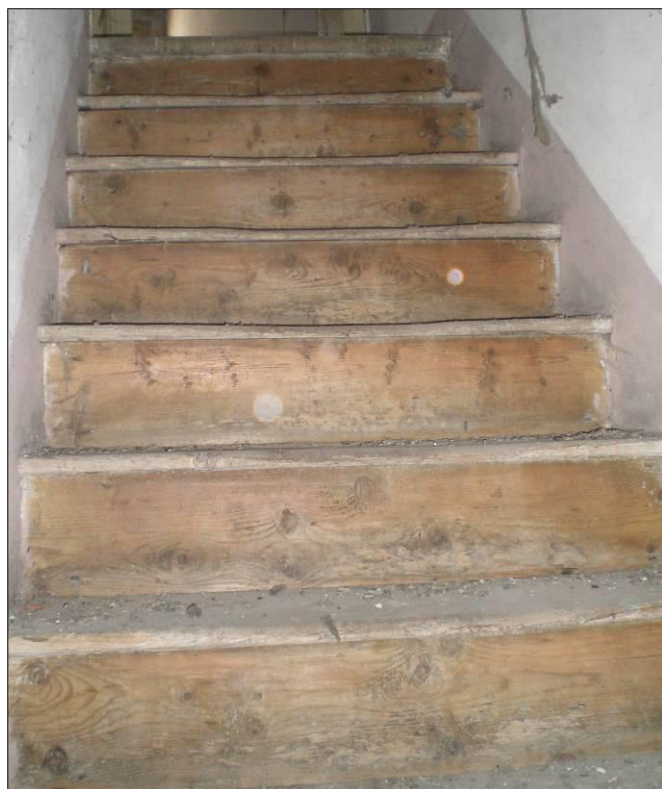
Le scale degli altri piani, invece, sono in legno e in condizioni pessime e vanno peggiorando man mano che si sale, al punto che è impossibile raggiungere il sottotetto.

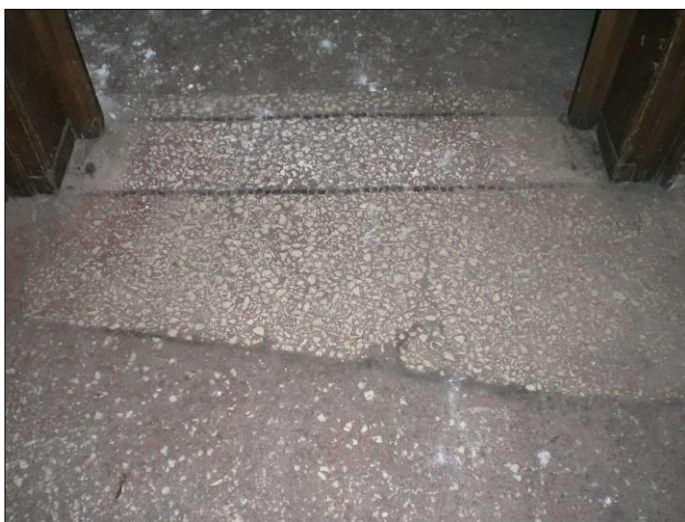
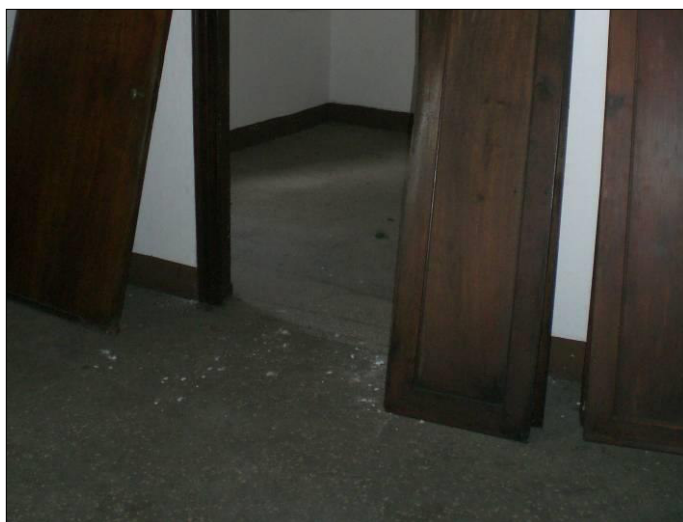
I locali del piano terra sono divisi in due parti, ognuna posta ai limiti dell'androne con l'accesso da via Beata Giovanna e si presentano in condizioni decisamente diverse. Nei locali a nord il pavimento è in marmette di graniglia e in più punti vi sono macchie e patologie conseguenti alla presenza di umidità di risalita; i locali posti a sud, invece, presentano ancora una veneziana di fattura antica, in discrete condizioni, probabilmente coeva al corpo originale.

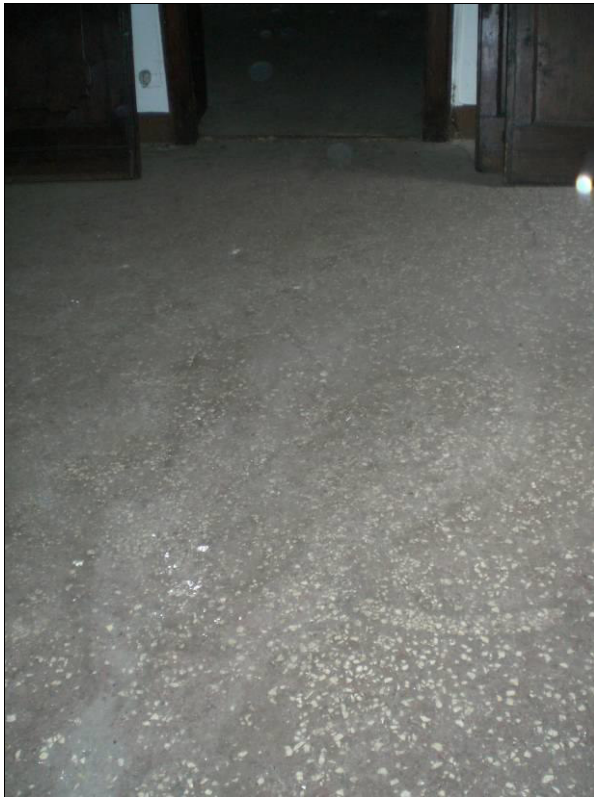
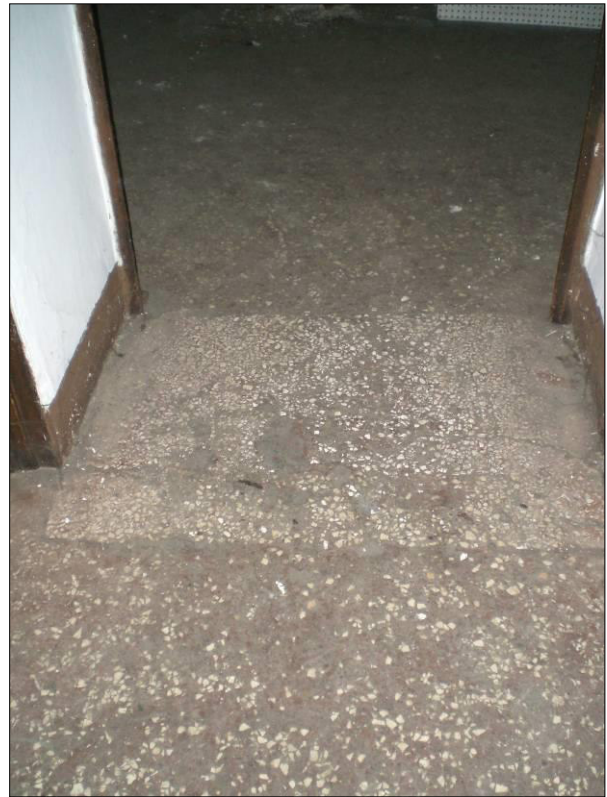
In più punti sono presenti riprese della pavimentazione eseguite con modalità e cromie diverse, come si può vedere anche nelle foto a seguire.
